# Schadensanalyse Kommissionieranlage

Studiengang: BSc in Maschinentechnik

Industriepartner: Migros-Verteilbetrieb Neuendorf AG, Neuendorf

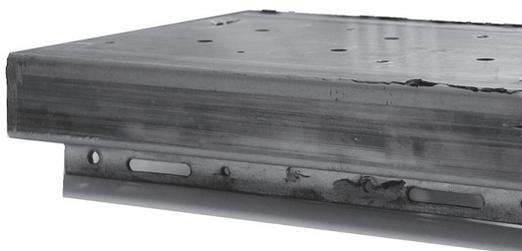
An den Hubmasten einer Kommissionieranlage der Migros-Verteilbetrieb Neuendorf AG wurden seit ihrer Inbetriebnahme im Juli 2013 mehrere Schadensfälle festgestellt. Die Anlage wird im Tiefkühlager des Verteilbetriebs bei  $-28\text{ °C}$  betrieben. Die Schadensfälle machen Reparaturarbeiten notwendig und führen zu extrem hohen Instandhaltungskosten. Die Hubmasten sind aus verzinktem Stahlblech mit einer Dicke von 3 mm, das entsprechend gebogen ist, gefertigt. Die Schadensfälle stellen sich als Risse und Materialausbrüche im Bereich des Biegeradius der Hubmasten dar (s. Abb. 1).

Für das Versagen der Hubmasten ist das Zusammenwirken mehrerer Einflüsse verantwortlich. Als primäre Schadensursache wurden die hohen Belastungen während des Betriebs der Anlage identifiziert. Diese führen dazu, dass keine Belastungsreserven vorhanden sind. Die Belastbarkeit der Hubmasten wird durch Einflüsse, wie z. B. Oberflächendefekte oder Eigenspannungen im Biegeradius, zusätzlich negativ beeinflusst. Die an den überlasteten Stellen entstehenden Risse führen nach Erreichen einer kritischen Länge zum Versagen. Die Massnahmen zur Schadensvermeidung zielen im Wesentlichen auf die Verringerung der Belastungshöhe im Bereich des Biegeradius ab.

Abb. 1: Teil eines Hubmastes mit Rissen und Materialausbrüchen im Bereich des Biegeradius
