# Eliminierung von Federbrüchen an Druckmaschinen

**Druckmaschinen / Betreuer: Giuliano Soldati**

**Projektpartner: GIMACO Ingenieur AG für Maschinenbau, Bern**

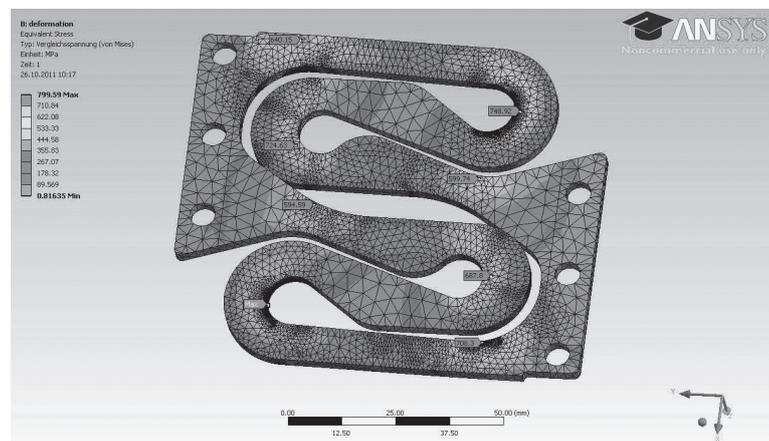
Als Hauptursache für die Brüche wurden Mikrorisse an lasergeschnittenen Blattfedern bestimmt.

Die Risse vergrössern sich durch Schwingungen und bei einer anschliessenden Gewalteinwirkung kommt es zum Bruch. Mittels Ermüdungsnachweis konnte bestätigt werden, dass die blossen Ermüdung des Materials nicht den Grund für die Brüche darstellt.

Blattfeder des mechanischen Walzenlagers (FEM)

Die Untersuchungen zeigen, dass Wasserstrahlschneiden in Kombination mit einer geometrischen Verbesserung der Blattfeder, einer Verwendung von Ck75-Stahl und einer Anlasstemperatur von 400 °C am vielversprechendsten ist, um Brüche an der Blattfeder zu minimieren.
