# Zustandserfassung und Überprüfung einer Einstellhalle

Studiengang: Bachelor of Science in Bauingenieurwesen  
Betreuer: Prof. Dr. Stephan Fricker  
Experte: Dipl. Bauingenieur ETH Daniel Bommer

Der Nachweis für das Durchstanzen von Stützen durch Platten wurde mit der Einführung der SIA 262 deutlich verschärft. Bei einer bestehenden Einstellhalle wird das Durchstanzen überprüft. Dafür wird der Zustand der Decke erfasst und ein Ertüchtungskonzept sowie ein Bauablaufplan erarbeitet.

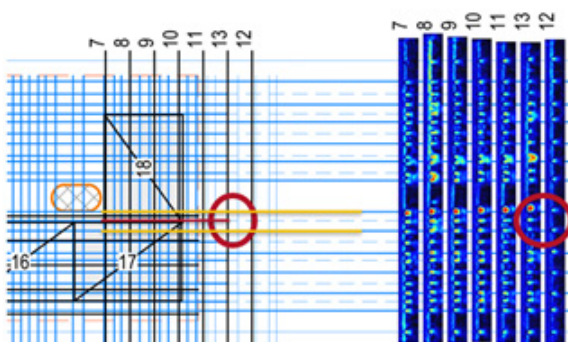
Für die Zustandsaufnahme wurden vorgängig Architektenpläne beschafft. Auf diesen stimmten jedoch die Stützenabmessungen nicht. Auf den Plänen sind rechteckige monolithisch verbundene Stützen mit den Abmessungen von 30x50 cm eingezeichnet. 16 von 21 Stützen sind jedoch vorfabrizierte ovale Pendelstützen mit den Abmessungen von 25x50 cm. Bei der Begehung wurden zur Aufnahme der Bewehrung mit dem Bodenradar durchgeführt. Die Ergebnisse dieser zerstörungsfreien Prüfmethode wurden an einzelnen Stellen mit Sondieröffnungen verifiziert.

Bewehrungsscan (links), Sondieröffnung (rechts) für den Tragsicherheitsnachweis relevante Bewehrungsstäbe farblich markiert.
