Automatische Verifizierung von sequenziellen Montageschritten

Studiengang: BSc in Mikro- und Medizintechnik | Vertiefung: Robotik

Industriepartner: CSEM SA, Alpnach Dorf

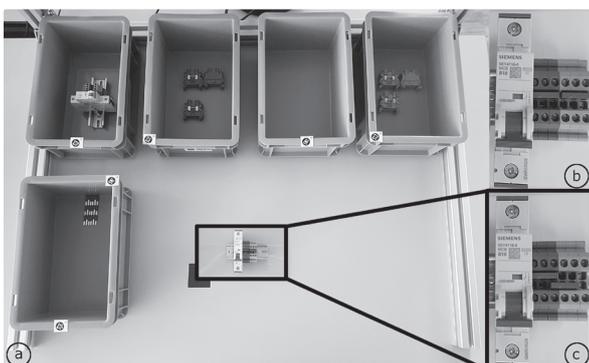
a) Originalaufnahme; b) Skaliertes Referenzbild;
c) Skalierte Aufnahme mit fehlerhaft montierten Steckern

Die Umsetzung der Bildverarbeitung konnte erreicht werden. Die Baugruppen werden automatisch auf dem Handarbeitsplatz gefunden. Die Bildanalyse fokussiert sich auf diesen Bereich. Die gefundenen Baugruppen können miteinander verglichen werden. Sogar minimale Baufehler werden richtig identifiziert.
